板野町学校施設長寿命化計画

令和3年3月

徳島県板野町

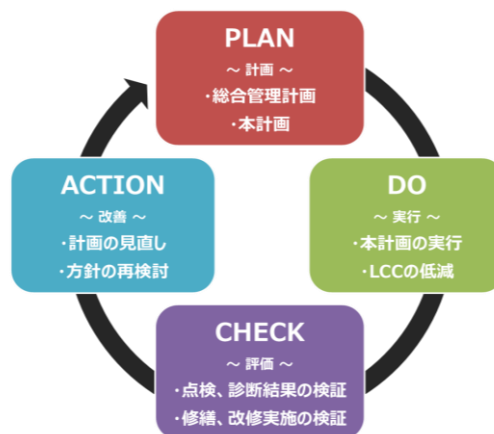
(4) フォローアップの方針

本計画は、学校施設の改修や建替えの優先順位を設定するものであり、総合管理計画および町全体の財政計画のなかで、年次および個別の事業費を精査していくとともに、事業の進捗状況、定期的・法定的な点検から得られる老朽化に関する状況・評価などの結果に加え、社会の状況(少子化など)を踏まえたうえで、10年ごとに見直しを行います。(実施事業は5年毎の確認) 効率的かつ効果的な学校施設整備を進めていくために、PDCA サイクルを確立していきます。
